Problemen met de cilinderkoppakking

Door Noël Dinjens

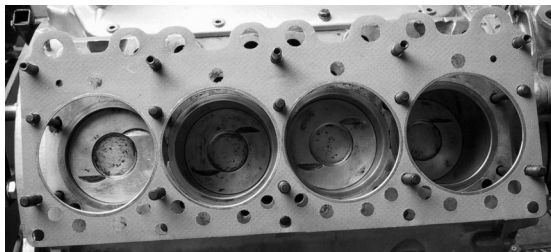
Een nieuwe koppakking wordt geplaatst.

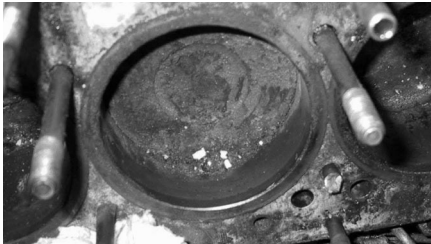
Doorgeblazen compressiesegment door te hoge druk in de verbrandingskamer.

- warmlopen van de motor (zie hieronder);
- te hoge compressie, door te rigoureuus vlakken van de kop;
